COLEGIO OFICIAL NACIONAL DE PRÁCTICOS DE PUERTO

CIRCULAR N.º 66/22

ASUNTO: INCIDENTES/ACCIDENTES ACAECIDOS CON LAS ESCALAS DE PRÁCTICOS EN LOS PUERTOS ESPAÑOLES EN LOS ÚLTIMOS CUATRO AÑOS, RECURSOS PREVENTIVOS PARA EVITARLOS

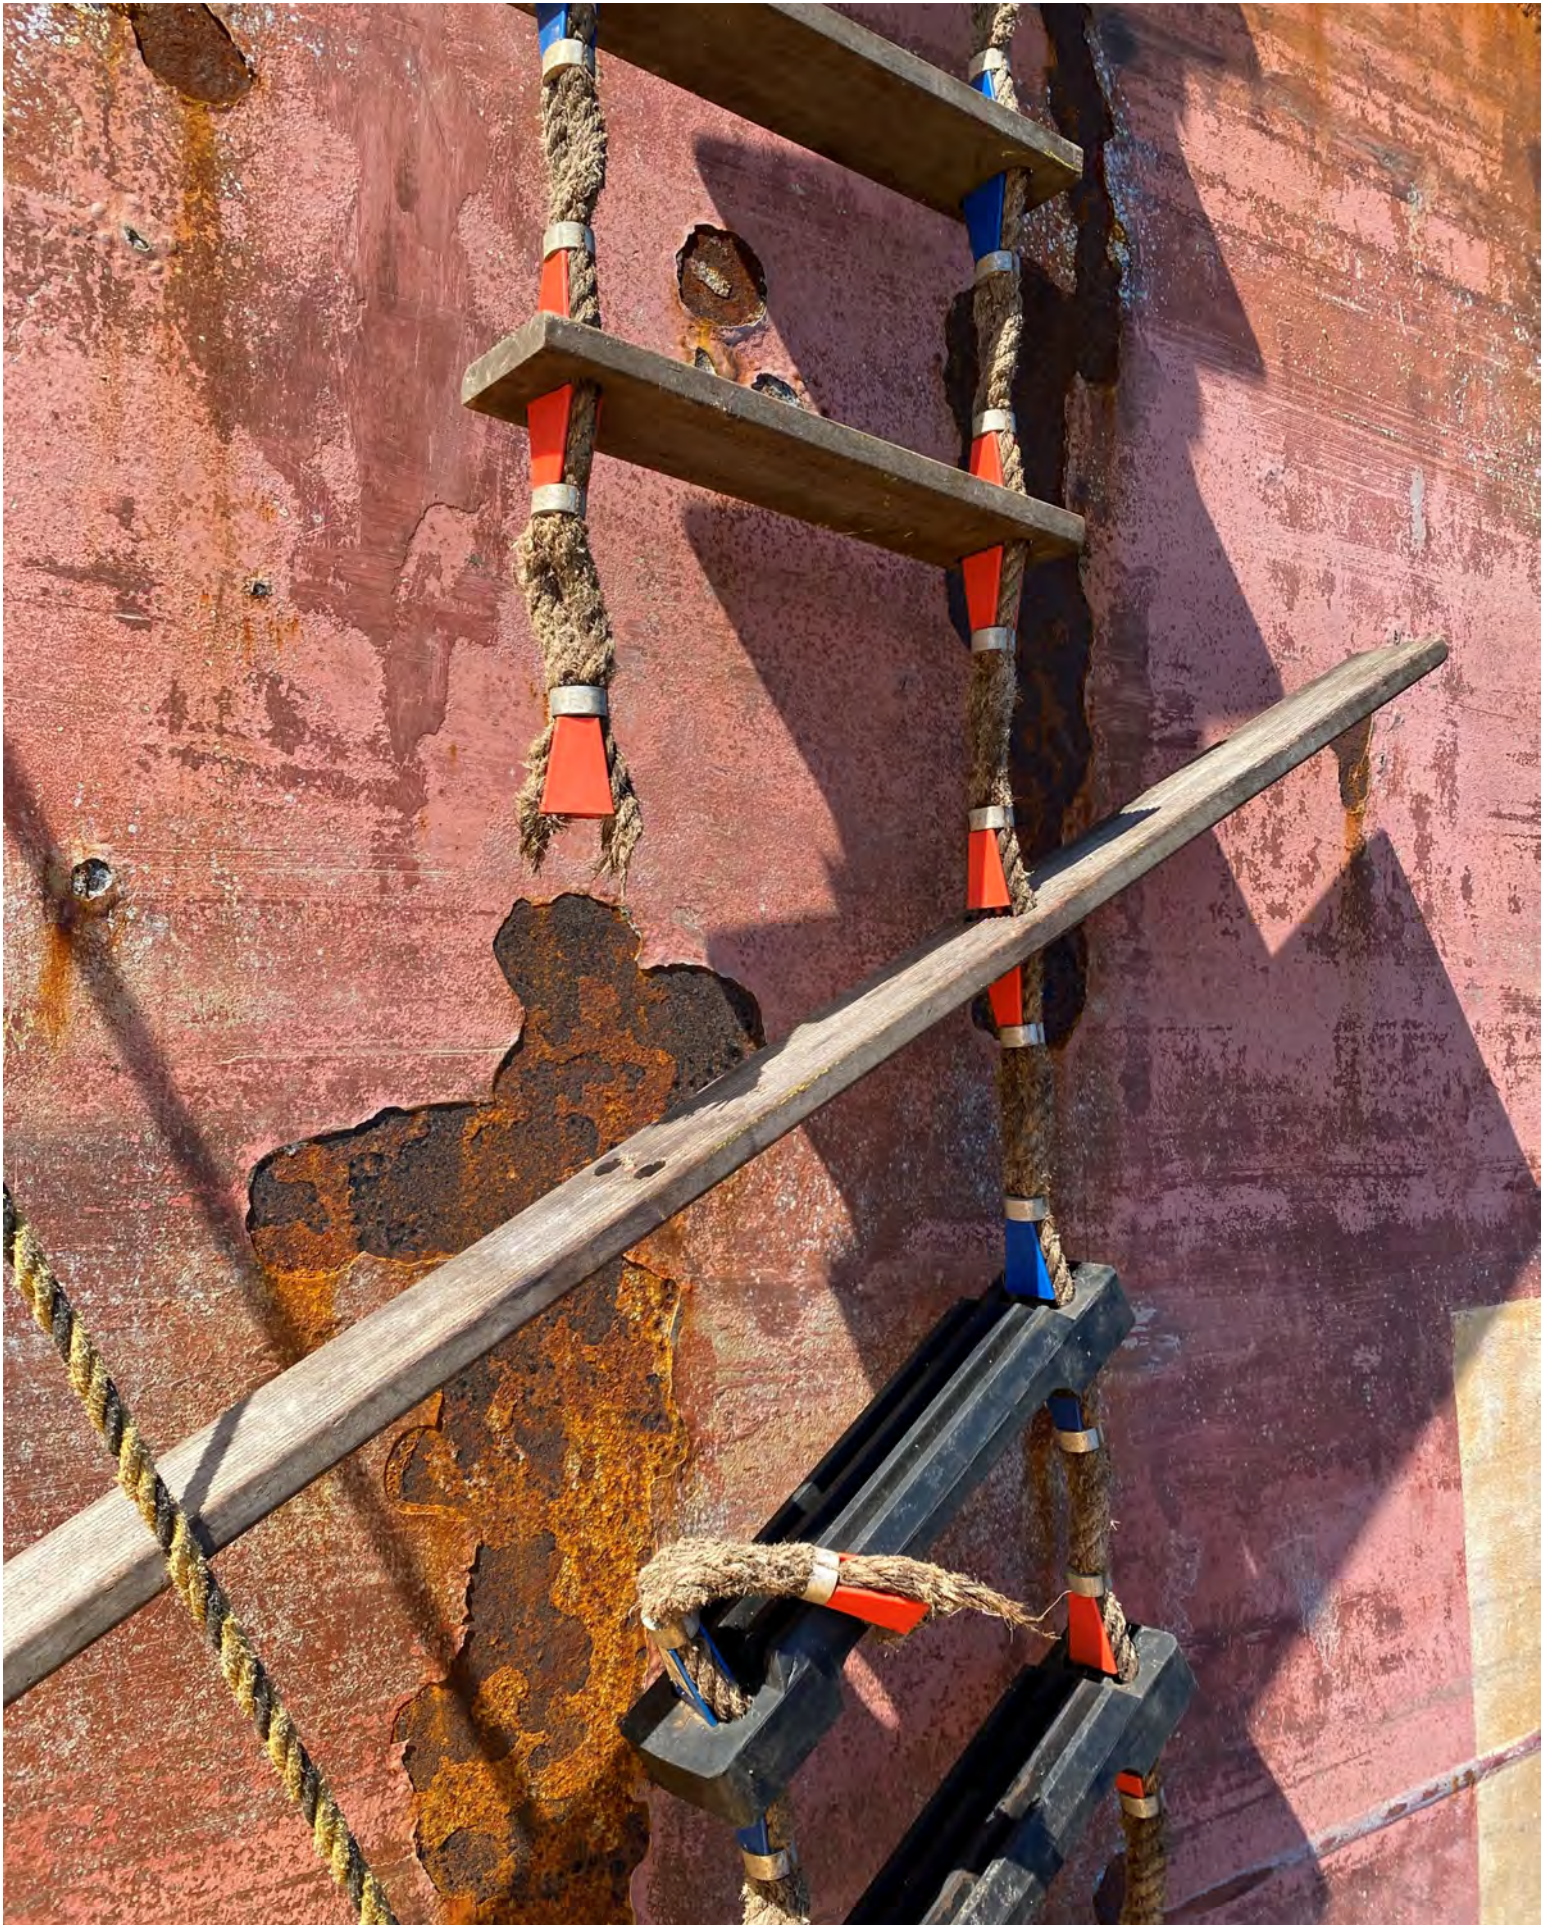
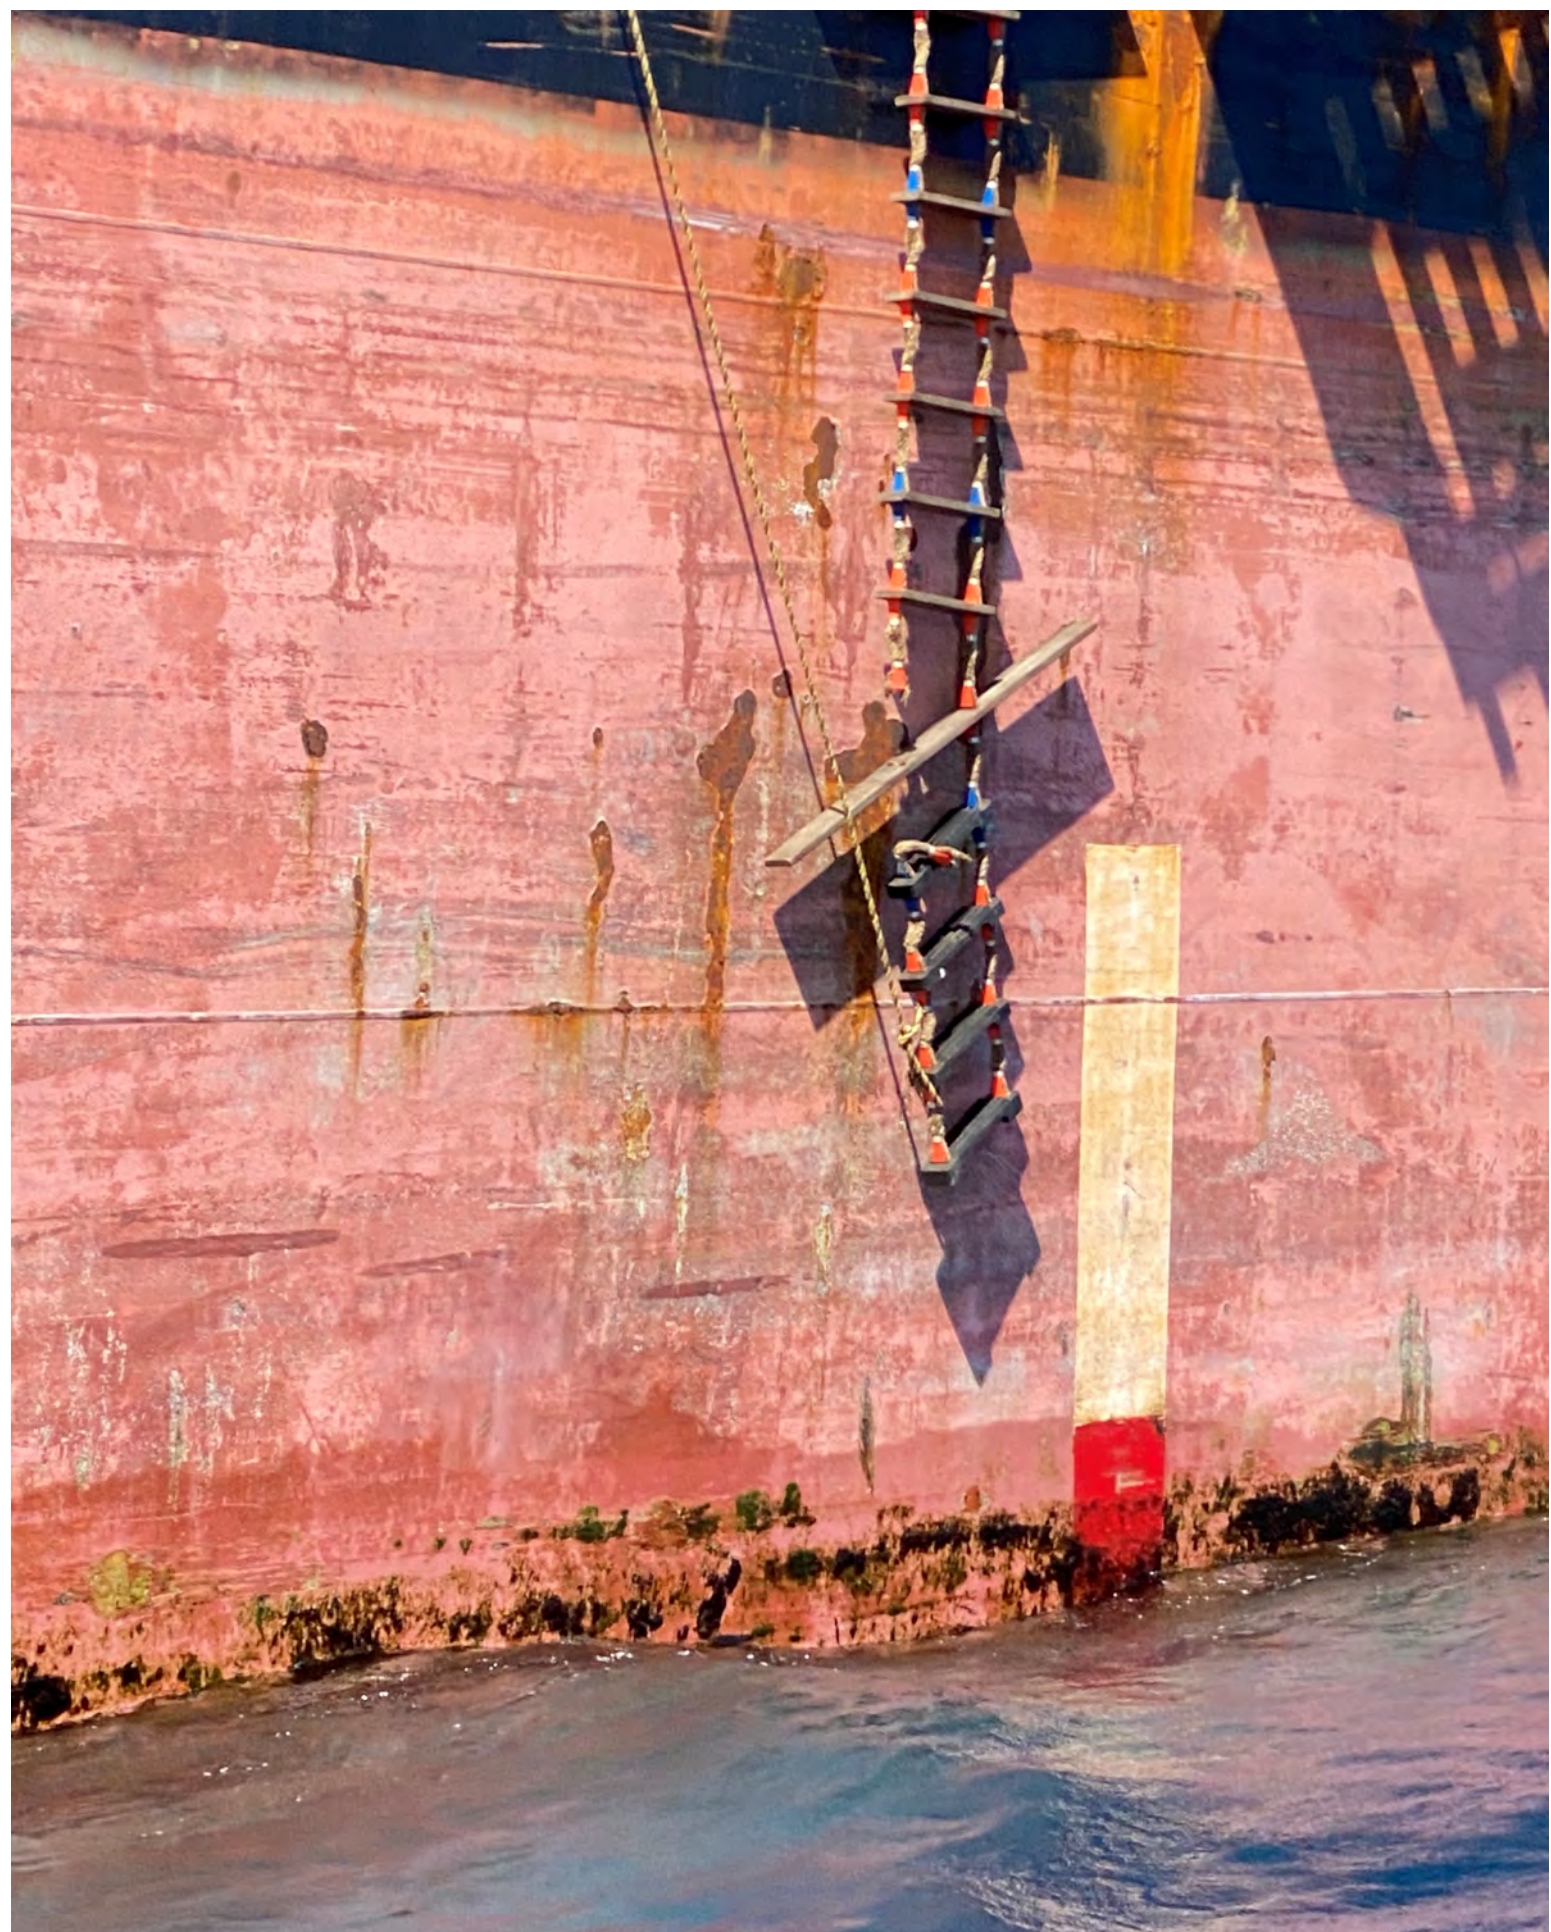
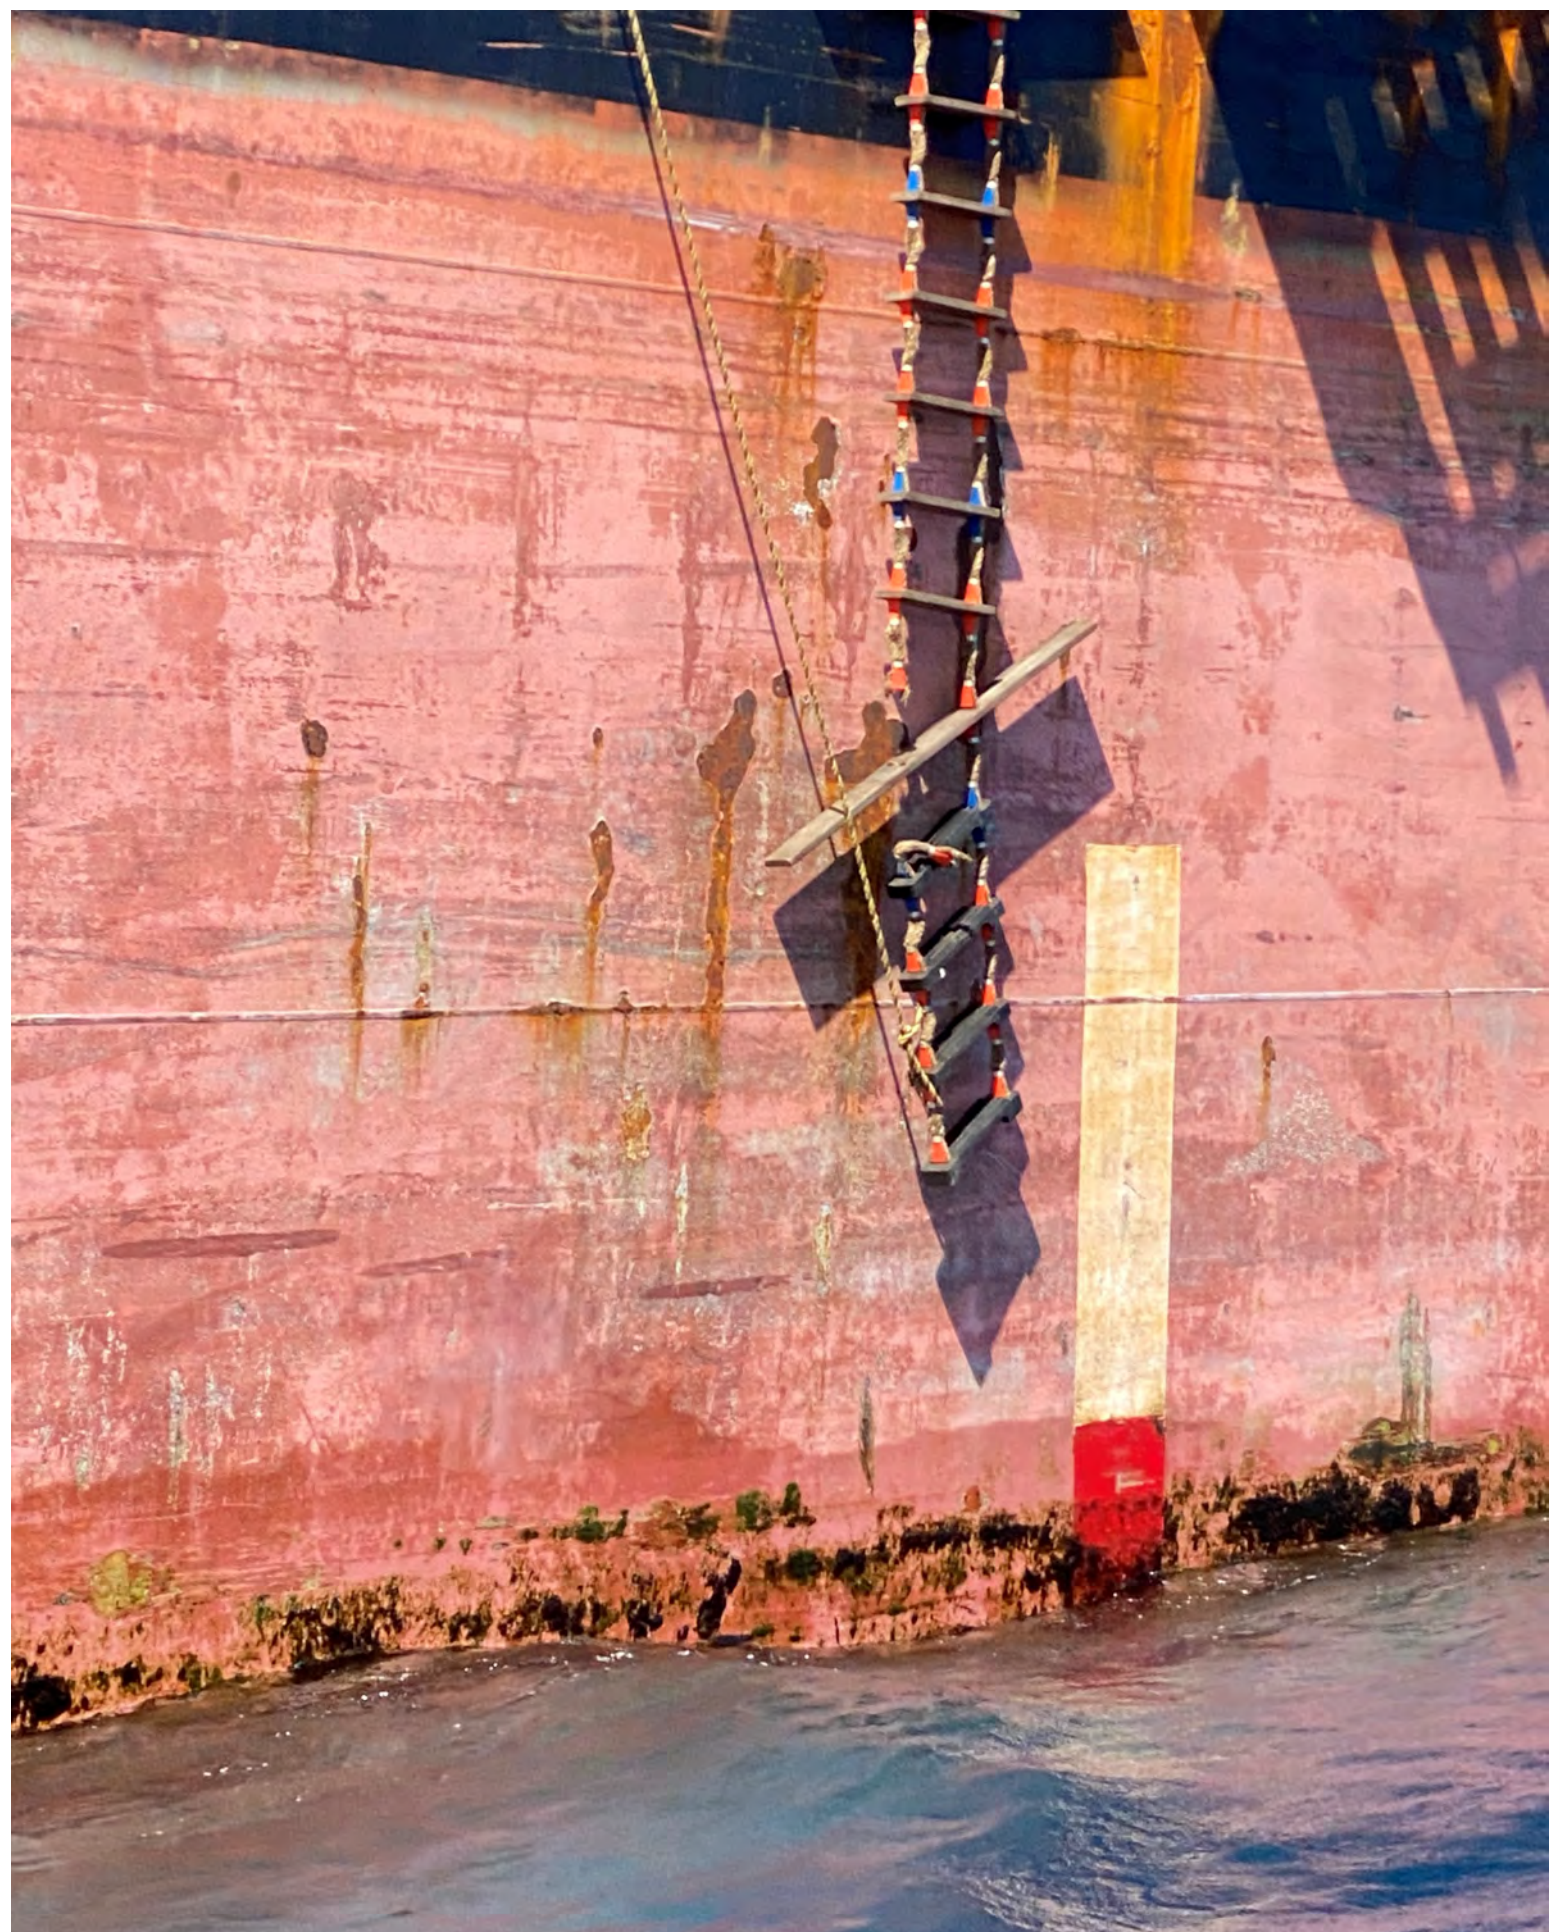
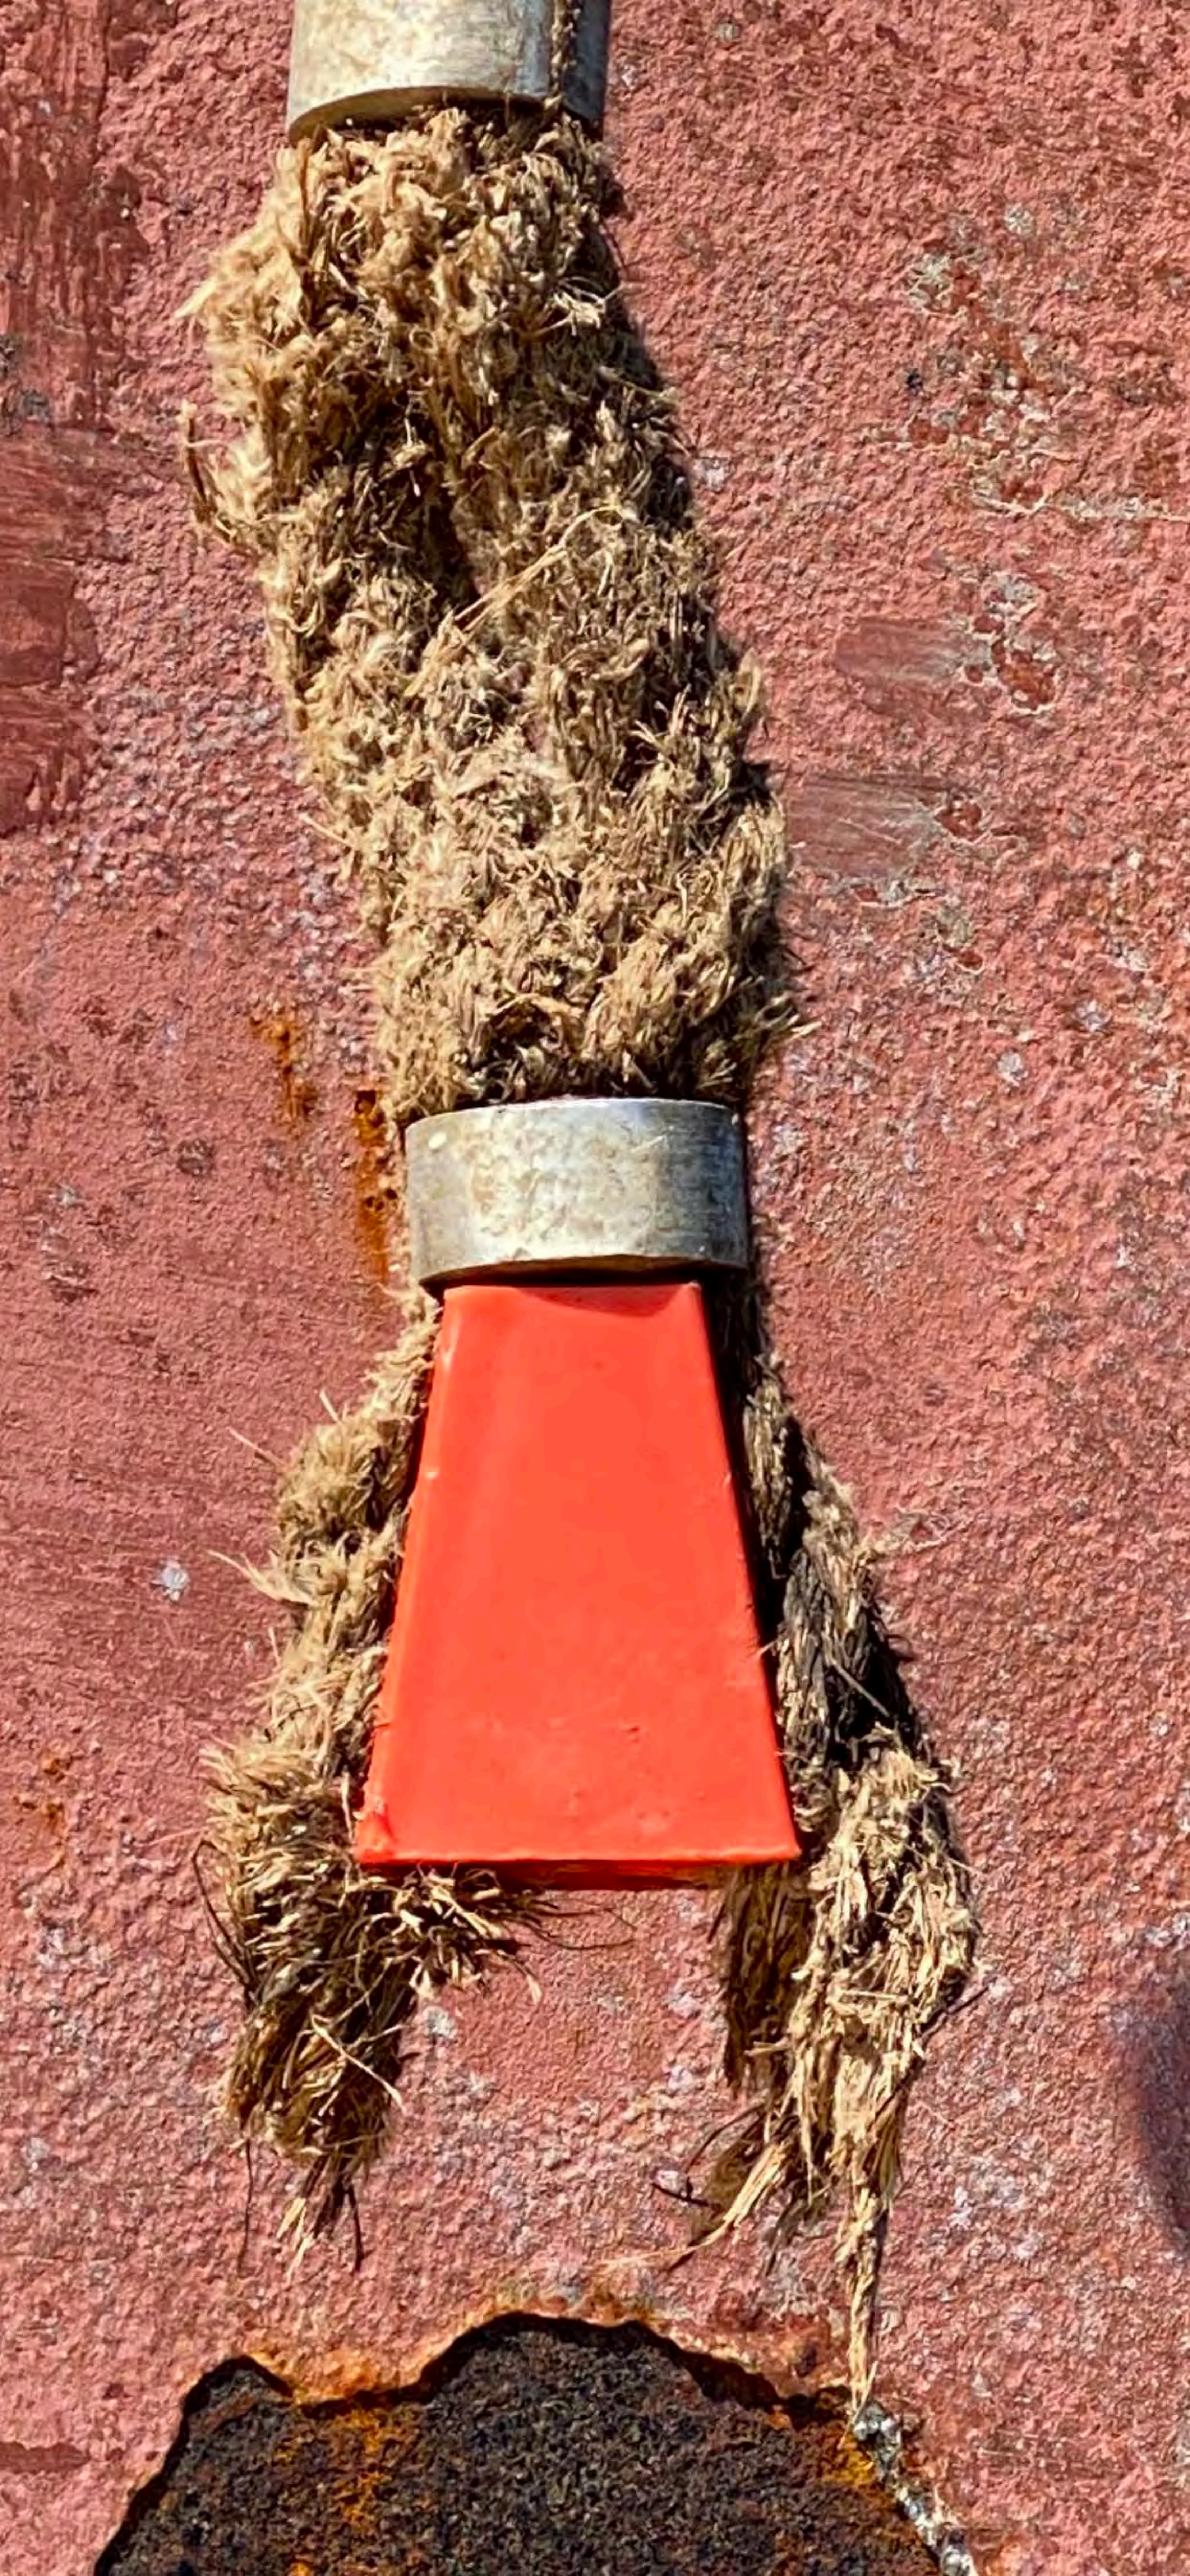
Hoy día 23 de marzo de 2021 a las 13:05 horas me dispongo a embarcar en el buque “ADRIATIC PEARL” con bandera de LIBERIA y procedente del puerto de GDYNIA (POLONIA) para atracar en el muelle nº3 del puerto de Garrucha. Una vez la lancha de Prácticos abarloada al buque por la banda de estribor a la altura de la escala de prácticos, procedo a subirme a dicha escala, cuando he subido 5 peldaños y estoy situado sobre el 1º peldaño separador, noto que el peldaño se va hacia abajo y escucho la rotura de un cabo, lo cual hace que me quede colgado por lo brazos , avisando rápidamente al patrón de la lancha de prácticos ,que al ver la situación en seguida vuelve a abarloadse al buque, momento en el que decido saltar a dicha lancha desde una altura aproximada de dos metros ya que dentro de todas las posibilidades que tenía, esta era la mejor.

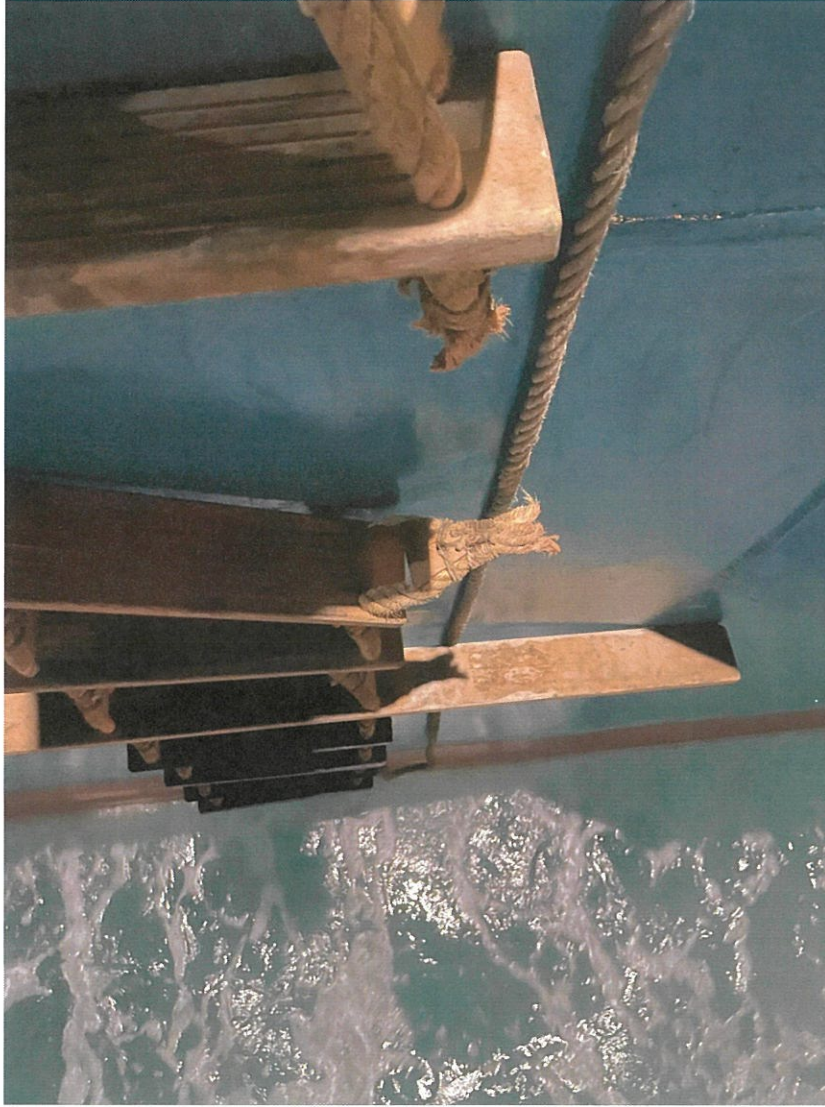
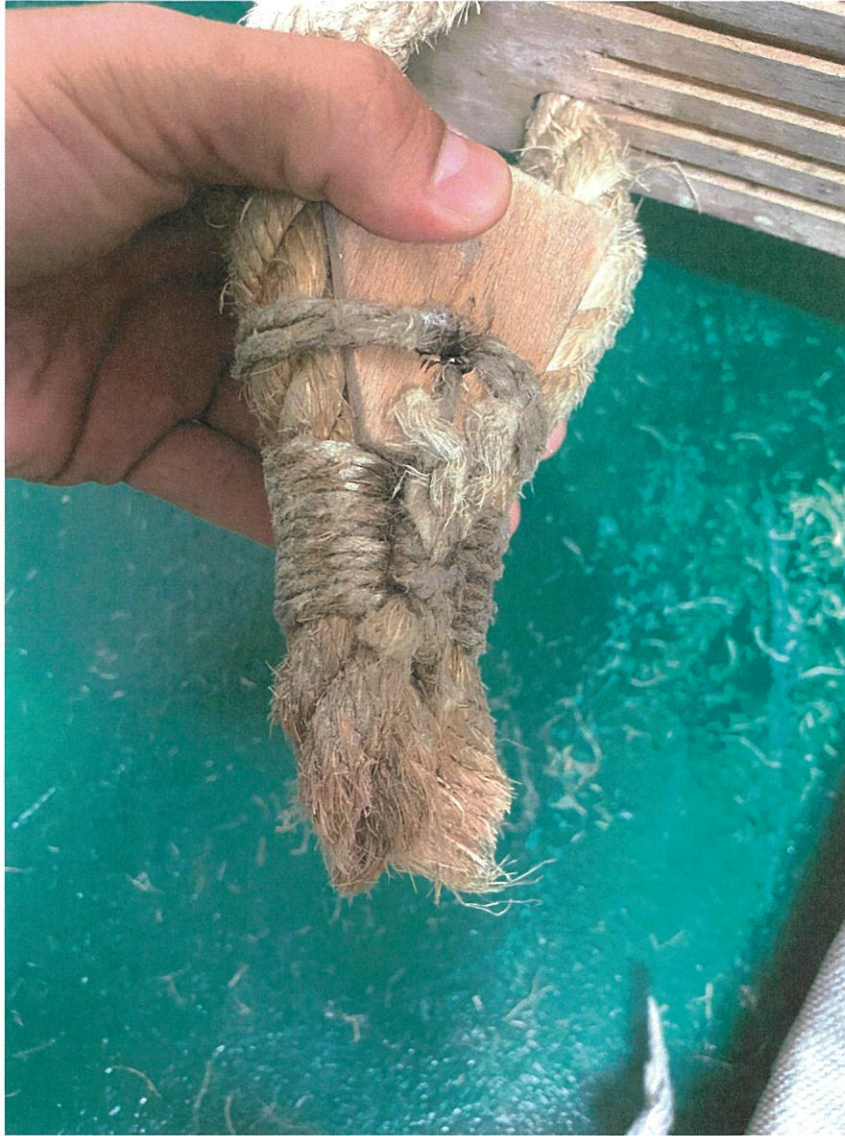
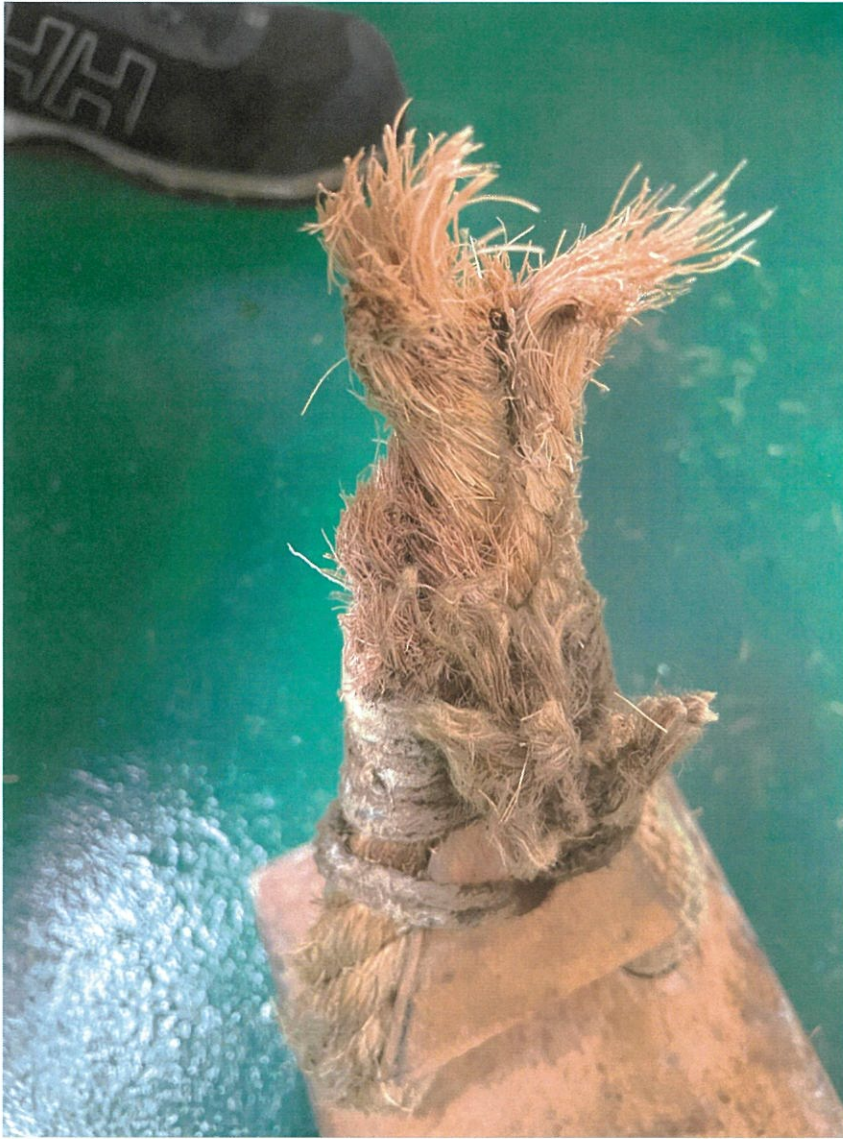
A las 01.20 procedo a embarcar en el Martin i Soler para asistir a su maniobra de salida de Muelle Norte (tacón Ro-Ro). Cuando he subido dos peldaños de la escala, uno de los cabos laterales (el derecho) part e y pierdo el apoyo de los pies. Consigo seguir subiendo usando los brazos y recupero el apoyo de los pies en el siguiente peldaño. Con precaución para que no vuelva a partir, consigo llegar a cubierta.

Tras revisar la escala más detenidamente, parece ser que el motivo de la rotura es que los cabos estaban pasados o podridos.

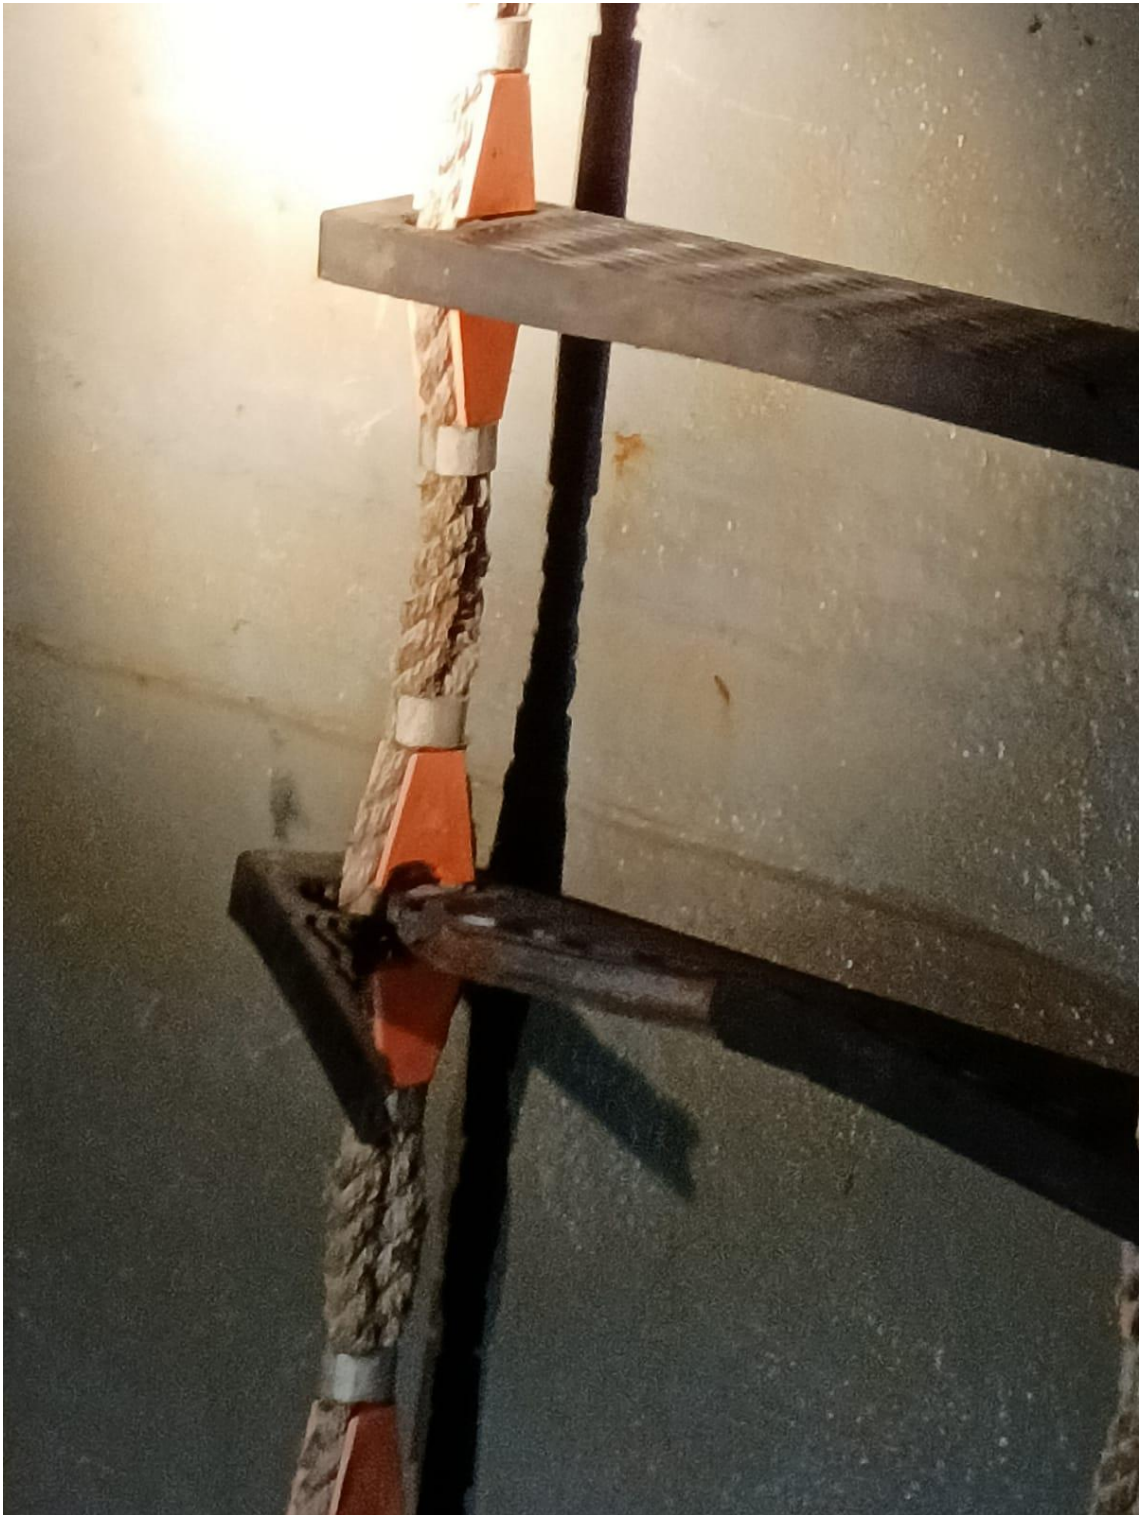
Rotura segundo peldaño escala de práctico babor. (El Capitán me asegura que dicha escala será sustituida de forma inmediata, al tener disponible escala de respeto)

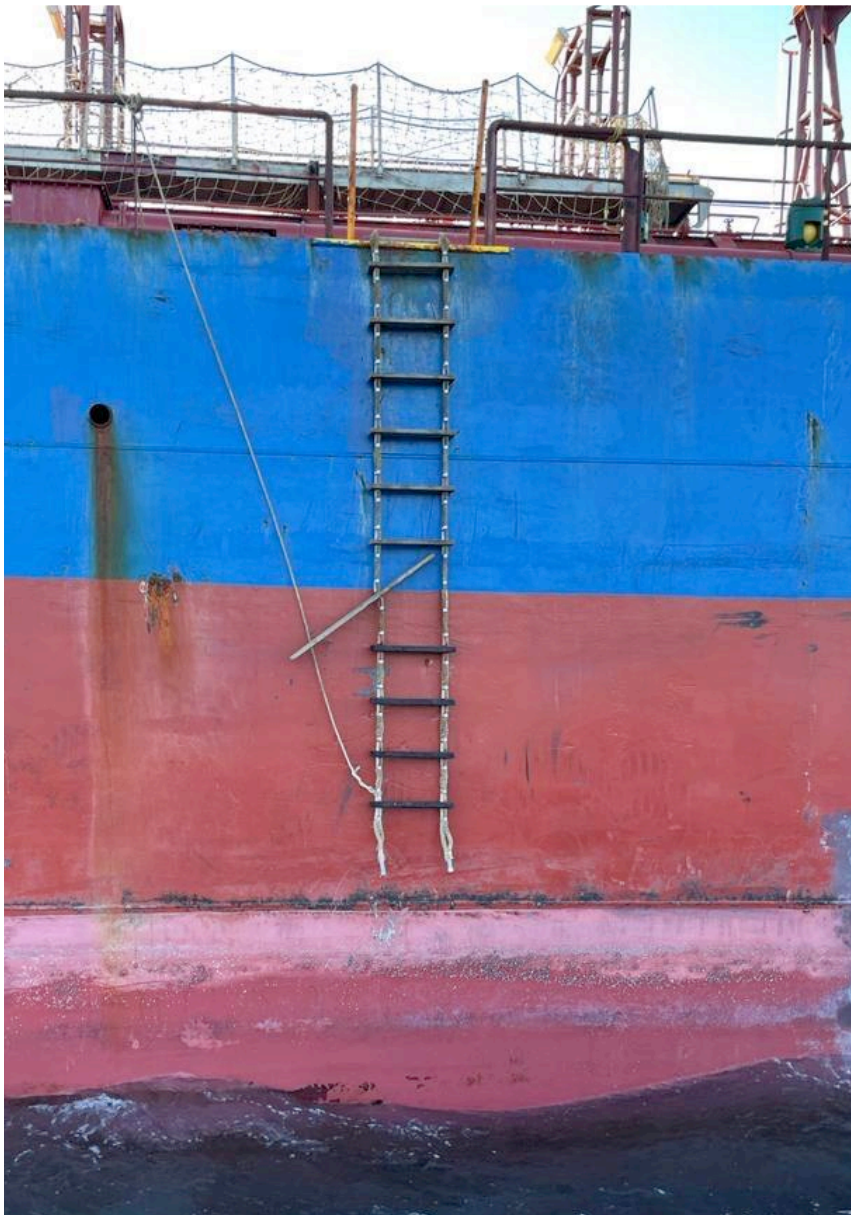
En el día 29 Enero 2022 procediendo al punto de embarque solicitado el servicio por el buque del asunto, observo como el buque ha colocado una escala de embarque con el peldaño "Spreader" roto en un extremo y colgando siendo imposible embarcar ni poder ser utilizada, además del riesgo real de daños personales en el supuesto de haberlo intentado.

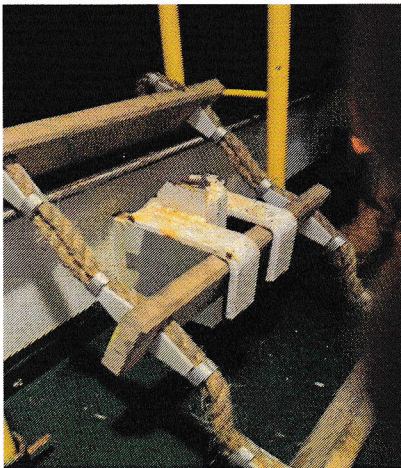
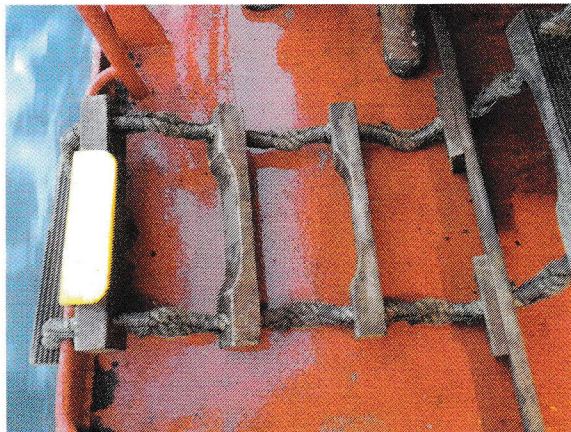
3.3.1.4 *the single length of pilot ladder is capable of reaching the water from the point of access to, or egress from, the ship and due allowance is made for all conditions of loading and trim of the ship, and for an adverse list of 15°; the securing strong point, shackles and securing ropes shall be at least as strong as the side ropes;*

Similar fittings should be reported to the MCA via the appropriate route.

When reporting a defective ladder to the authorities, the ship's master should also be informed of the defect so that immediate repairs or modifications can be made.

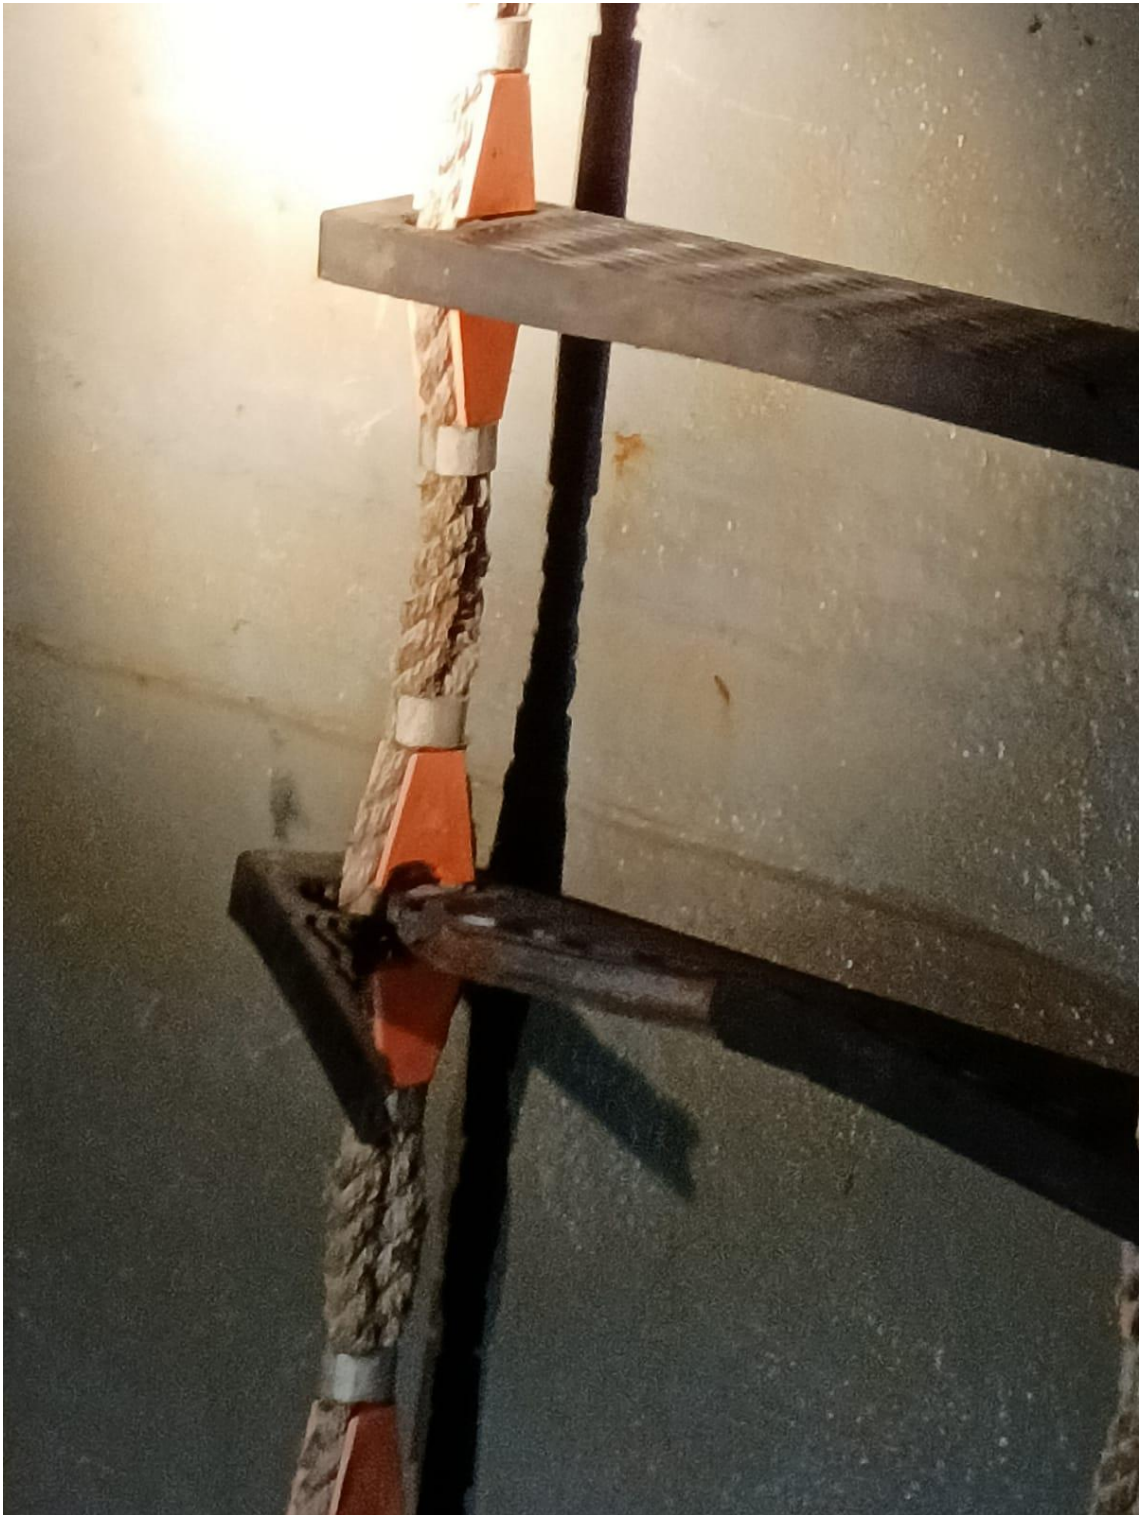
Rotura segundo peldaño escala de práctico babor. (El Capitán me asegura que dicha escala será sustituida de forma inmediata, al tener disponible escala de respeto)
