COLEGIO OFICIAL NACIONAL DE PRÁCTICOS DE PUERTO

CIRCULAR N.º 66/22

ASUNTO: INCIDENTES/ACCIDENTES ACAECIDOS CON LAS ESCALAS DE PRÁCTICOS EN LOS PUERTOS ESPAÑOLES EN LOS ÚLTIMOS CUATRO AÑOS, RECURSOS PREVENTIVOS PARA EVITARLOS

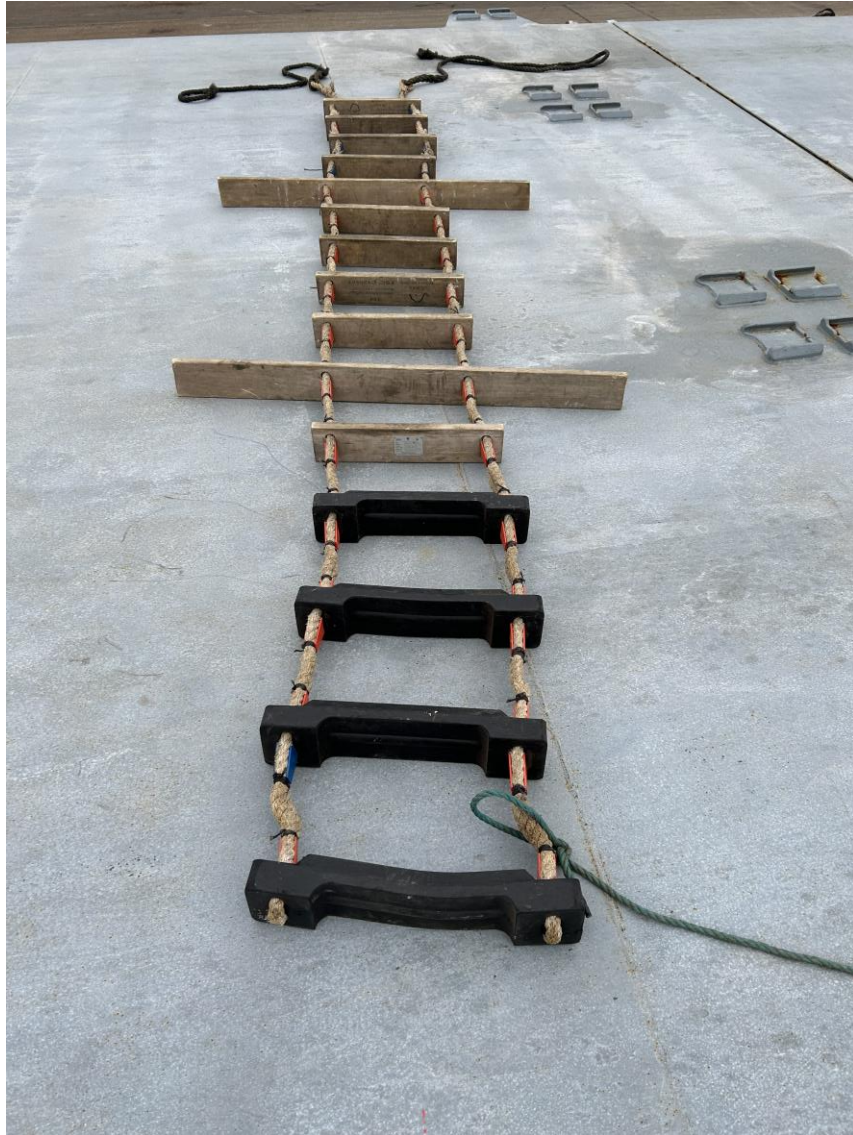
CON 5 PELDAÑOS(4 DE GOMA Y UNO DE MADERA)BAJO EL PRIMER SPREADER

**CHAPA IDENTIFICACION INDICA 16 PELDAÑOS, SOLAMENTE TIENE 15 ESCALA CON MAS DE 4 AÑOS DE ANTIGUEDAD ,
ADJUNTO FOTO**
